# I “trulli” di Polignano a Mare (Ba). Costruzioni a secco e società moderna: la sfida della conservazione

Vincenzo D'Aurea

Parole chiave: Trulli - Polignano a Mare - Analisi del degrado - Conservazione

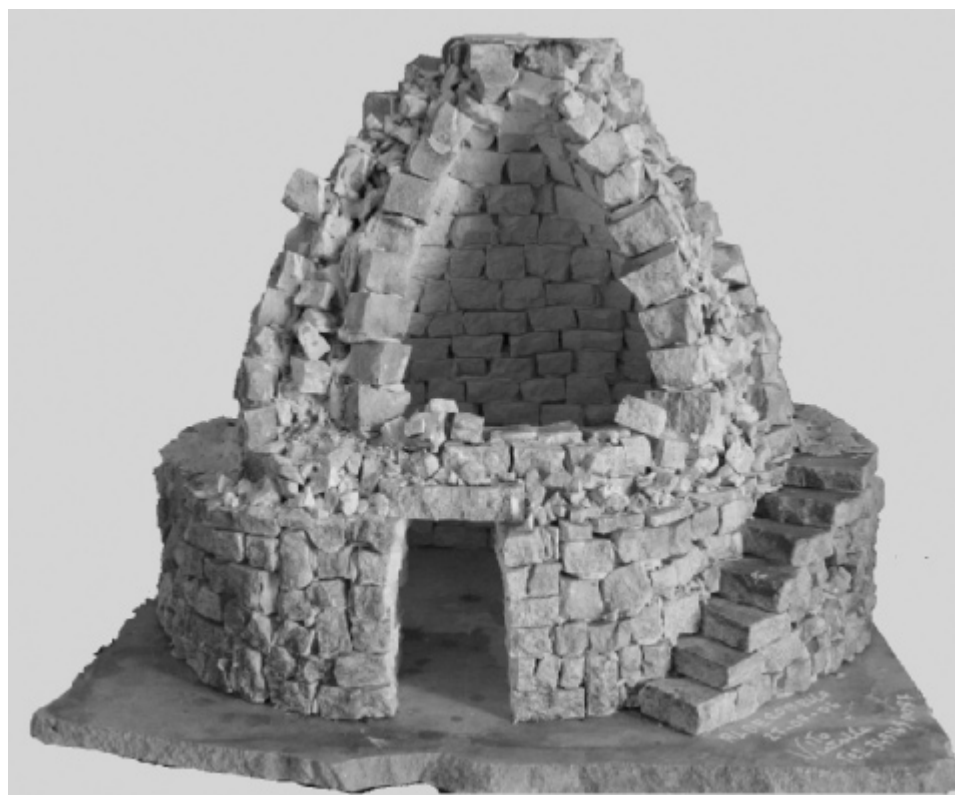
Fig. 1 - MODELLO DI STUDIO  
Modello costruito dal sig. Vito Ventrella  
(Alberobello), in pietra calcarea locale. Interamente realizzato a mano.

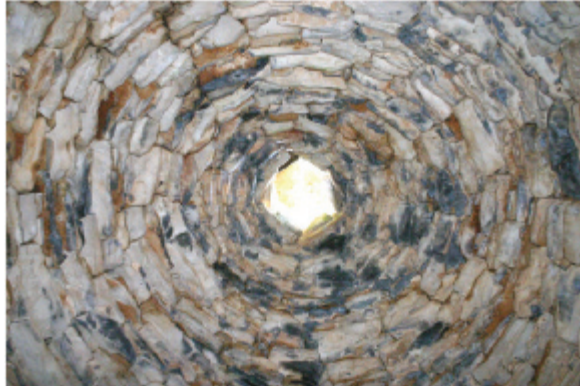
Fig. 3a - VOLTA AD AGGETTO REALIZZATA IN PIETRA GENTILE (Bitonto, proprietà del sig. Vito Bonasia). La Pietra Gentile è facilmente lavorabile, ma non ha caratteristiche meccaniche eccellenti. I conci utilizzati sono ricavati per spacco delle lastre più doppie e sono lavorati in maniera accurata.

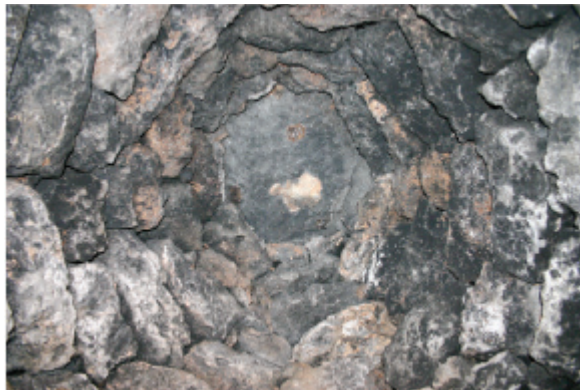
Fig. 3b - VOLTA AD AGGETTO REALIZZATA IN TUFO DELLE MURGE O TUFO PUGLIESE (Polignano a Mare)  
Il Tufo delle Murge è difficilmente lavorabile e non ha caratteristiche meccaniche ottimali. I conci derivanti sono grossolanamente stozzati ed irregolari.

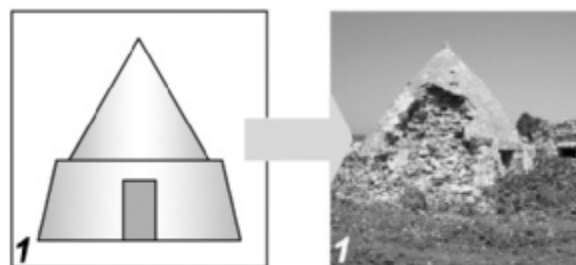
1. Copertura conica a generatrici rettilinee

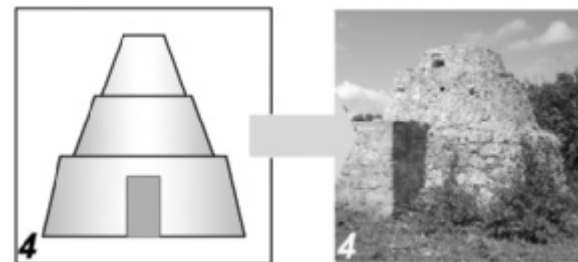
4. Copertura a gradoni

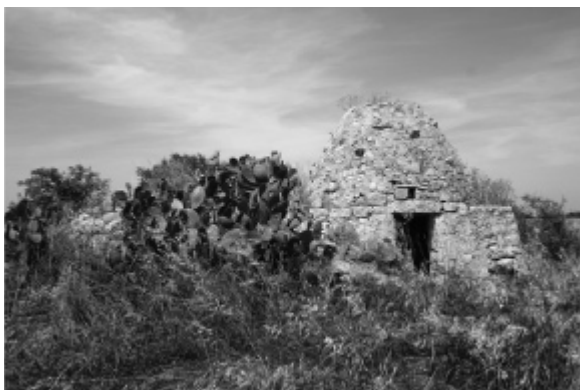
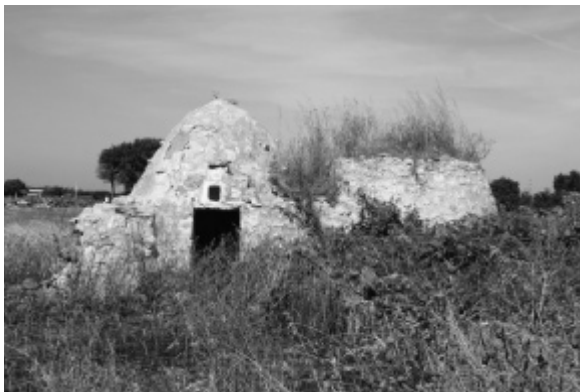
Fig. 10a

Fig. 10a, 10b - ESEMPIO DI TRULLI ABANDONATI

L'abbandono dei trulli provoca la crescita incontrollata della vegetazione, che provoca il degrado degli intonaci e dei paramenti murari.

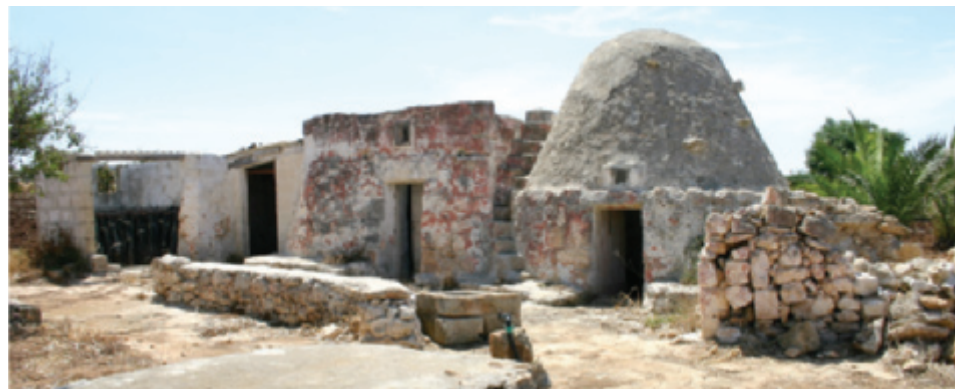
Fig. 11a - ESEMPIO DI ACCORPAMENTI AL TRULLO ORIGINARIO

Al trullo originario si sono affiancate tre costruzioni in diversi periodi. Quella accanto al trullo ha una muratura a sacco con copertura latero-cementizia; la successiva ha una muratura a sacco con copertura in eternit, sorretta da struttura lignea e l'ultima è in blocchi di tufo e copertura in eternit (crollata).

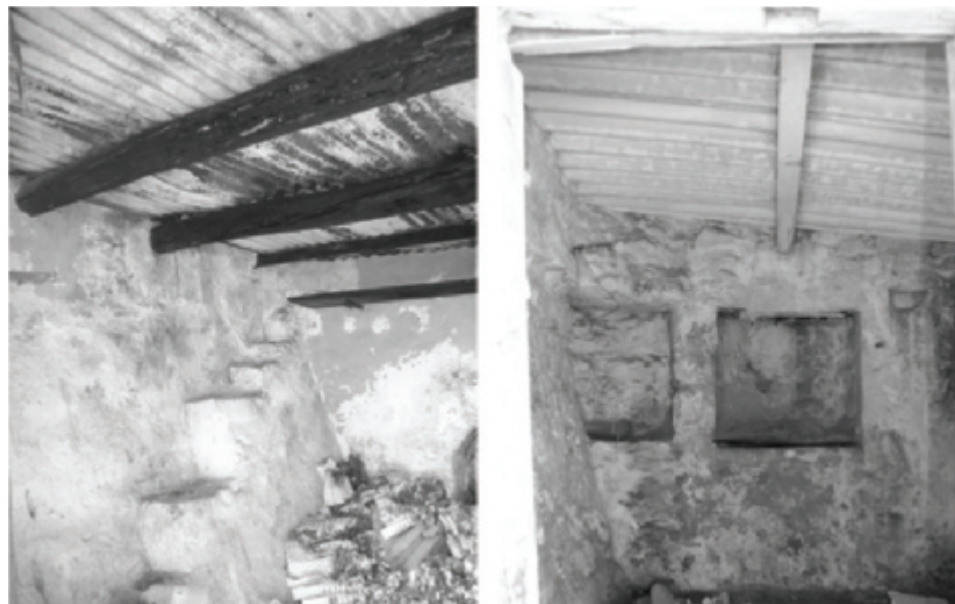
Fig. 11b, 11c - UN ACCORPAMENTO VISTO DALL'INTERNO

Si notano le strutture murarie che si addossano alla muratura del trullo, così come le travi lignee che sorreggono la copertura in eternit.

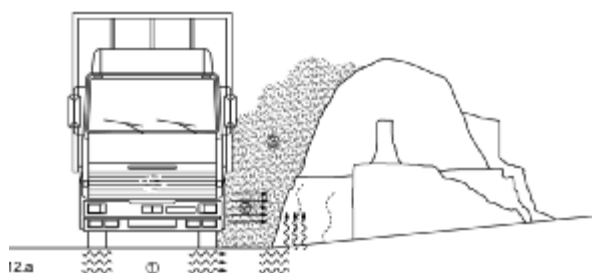
Fig. 12a  
1. Sollecitazioni dinamiche che provocano micro e macro lesioni alle murature;  
2. gas di scarico che si depositano sulle superfici più esposte;  
3. polverone al passaggio dei mezzi che investe le costruzioni.

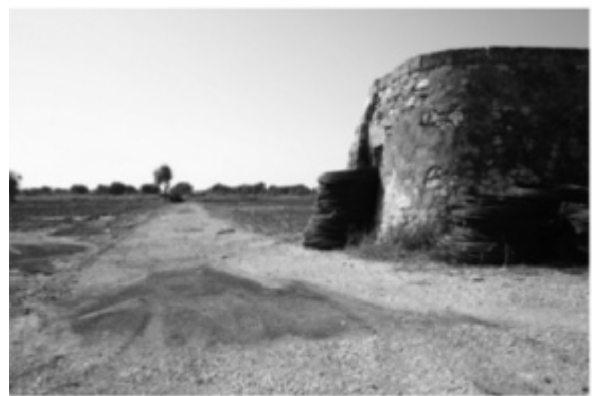
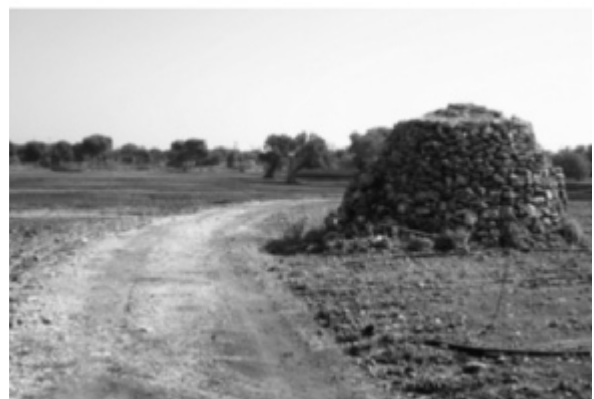
Fig. 12b

Come se non bastasse, sono state disegnate una serie di strade secondarie, perlopiù strette e sterrate, ortogonali e parallele alla linea di costa. Questo sistema di viabilità, assolutamente carente ed insufficiente, lambisce i trulli della zona. Se in passato la vicinanza dei trulli alle vie di comunicazione era giustificata dalla mancanza di mezzi meccanici ed alla comodità di arrivare con i carri direttamente vicino al deposito agricolo, attualmente tale vicinanza provoca solo danni, che possono essere anche gravi. Le sollecitazioni dinamiche provocate da un carro trainato da un cavallo non possono, di certo, essere paragonate a quelle prodotte da un mezzo pesante, quale un camion o una pala meccanica. E sono proprio queste la causa principale del degrado che comporta la vicinanza dei trulli alle vie di comunicazione. La tipologia dei mezzi che attraversano queste strade e rasentano i trulli sono molto varie: vanno dalle auto private (per gli spostamenti) alle jeep e pick-up (per il trasporto di piccole quantità di merci o per gli spostamenti nelle zone in cui il terreno è fangoso), dal bus per il trasporto di operai ai camion per il trasporto dei prodotti raccolti, dai trattori alle pale meccaniche, per i grandi lavori agricoli. Le manovre dei mezzi pesanti sono estremamente difficoltose su queste strade strette e ciò può provocare urti alle murature, con conseguenti crolli parziali. Il passaggio dei

Fig. 12b, 12c  
Esempio di strade troppo vicine ai trulli.

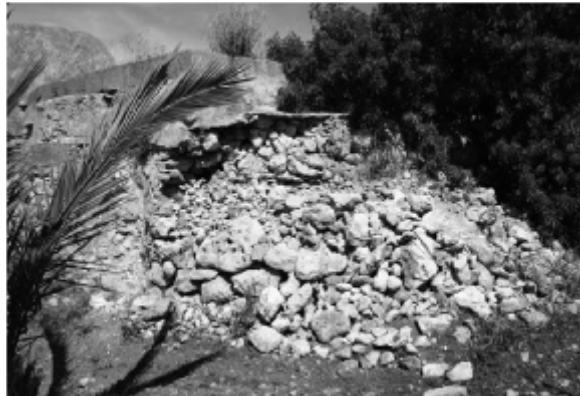
Fig. 14a - CROLLO PARZIALE

La mancanza di manutenzione ed il degrado dei conci provocano il crollo di parte della muratura.

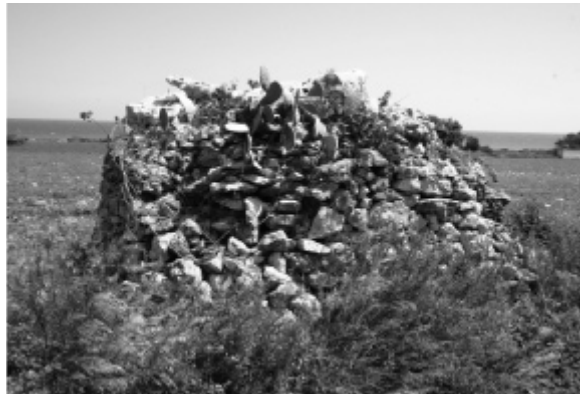
Fig. 14b - CROLLO TOTALE

La fase successiva al crollo parziale è la perdita totale dell'edificio.

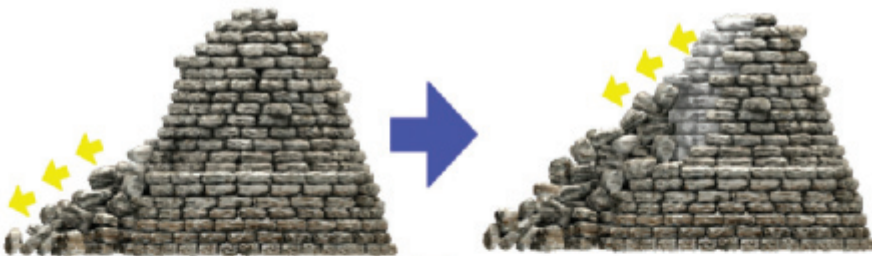
Fig. 15a - CROLLO PARZIALE DELLA MURATURA

Il paramento esterno della muratura crolla a causa della mancanza di manutenzione e del degrado dei conci (rendering).

Al tegumento viene a mancare la base d'appoggio e crolla con parte del rinfiacco (rendering).

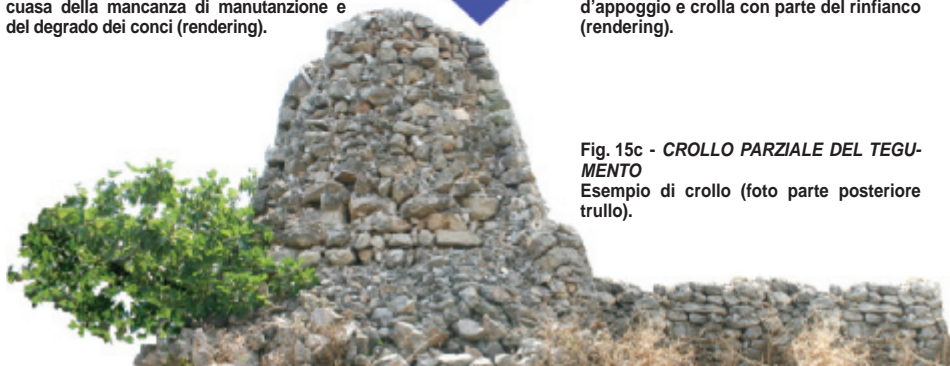
Fig. 15c - CROLLO PARZIALE DEL TEGUMENTO  
Esempio di crollo (foto parte posteriore trullo).

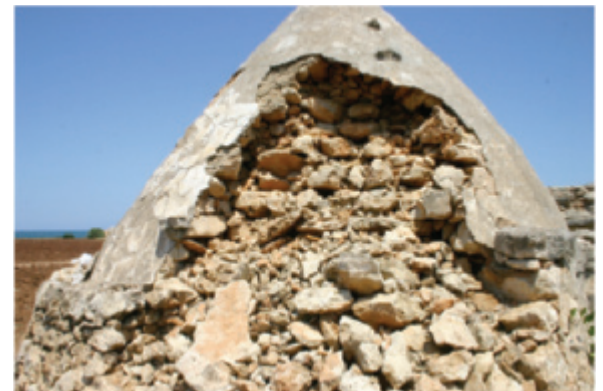
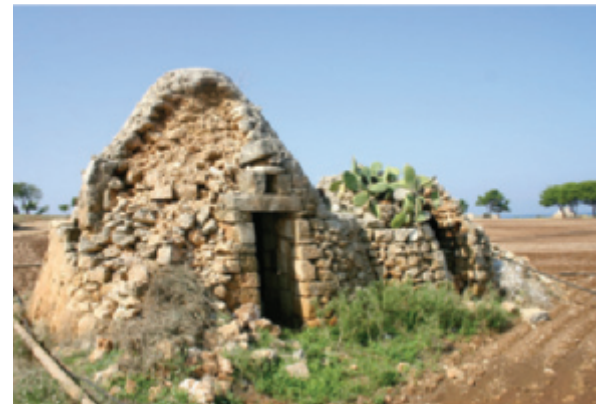
Fig. 15d

Fig. 15d, e - ESEMPLI DI CROLLI PARZIALI DEL TEGUMENTO

Il tegumento, realizzato con conci irregolari dello stesso tipo di quelli adoperati per la muratura, dopo il degrado dell'intonaco ed il dilavamento del legante, tende a crollare, lasciando scoperta la volta ad aggetto. Il meccanismo di collasso, comunque, comincia dal basso, dalle murature. Il primo crollo avviene per il paramento esterno della muratura perimetrale, per i motivi esposti precedentemente. Mancando l'appoggio, il tegumento viene giù, con parte del materiale di rinfiacco della volta stessa. Non è da escludere che avvenga lo stesso processo di fessurazione dei conci descritto per le murature, per cui il crollo può subentrare anche a causa del degrado dei conci.

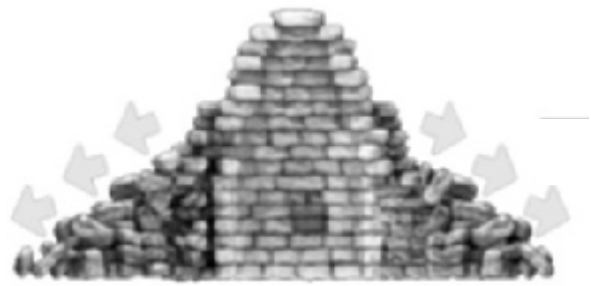
Fig. 16a - CROLLO DEL TEGUMENTO

Il crollo del tegumento provoca la messa a nudo della struttura della volta, che non è più stabile ed è esposta all'azione degradante degli agenti atmosferici.

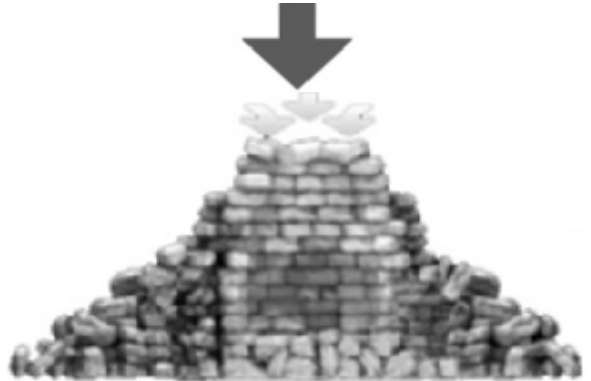
Fig. 16b - CROLLO PARZIALE DELLA VOLTA

I conci lapidei della volta si degradano e, con essi, i cunei che serrano gli anelli. Questi ultimi non sono più stabili e ciò permette ai singoli conci di ruotare verso l'interno a causa delle sollecitazioni esterne.

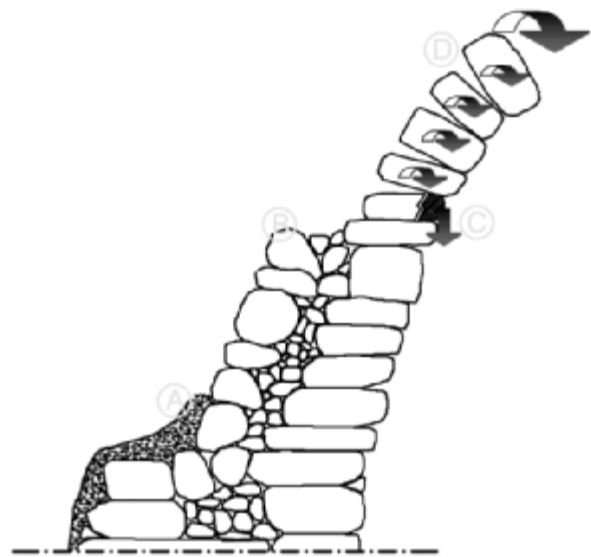
Fig. 17a - ROTTURA DELLA PARTE AGGETTANTE DELLA MENSOLA

a. Intonaco degradato;  
b. crollo del tegumento;  
c. rottura della parte aggettante di uno o più conci;  
d. rotazione dei conci verso l'interno.

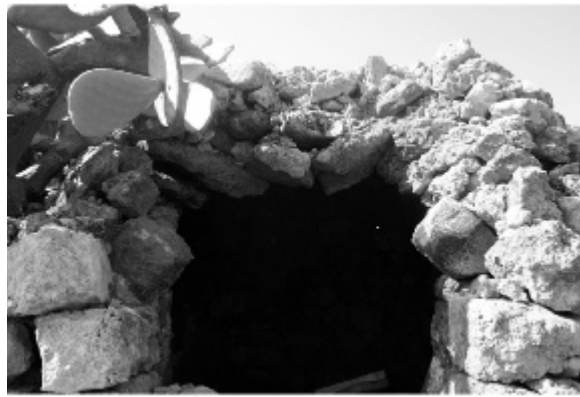
Fig. 17b - VOLTA AD AGGETTO IN FASE DI CROLLO

La foto mostra la rotazione verso l'interno dei conci costituenti la volta ad aggetto.

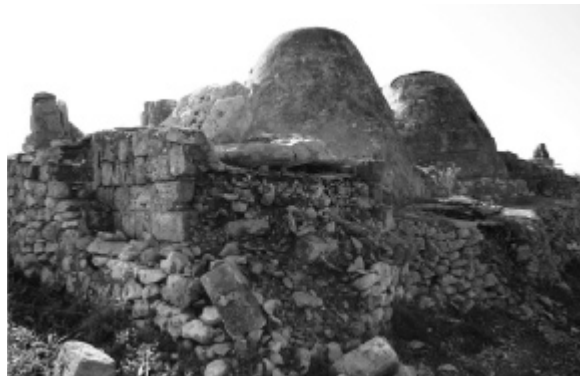
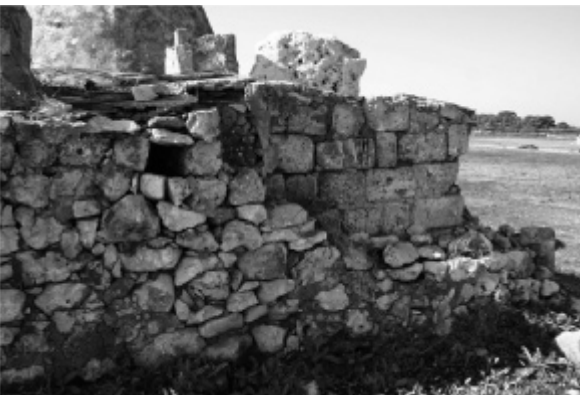
Fig. 18b - BLOCCHI DI TUFO IN SOSTITUZIONE DELLA MURATURA IN PIETRA

Il crollo parziale della muratura del trullo ha indotto i contadini alla ricostruzione con blocchi di tufo, con caratteristiche fisico-meccaniche completamente differenti rispetto alla pietra originaria. Il risultato è l'aggravarsi del degrado, con crolli ulteriori.

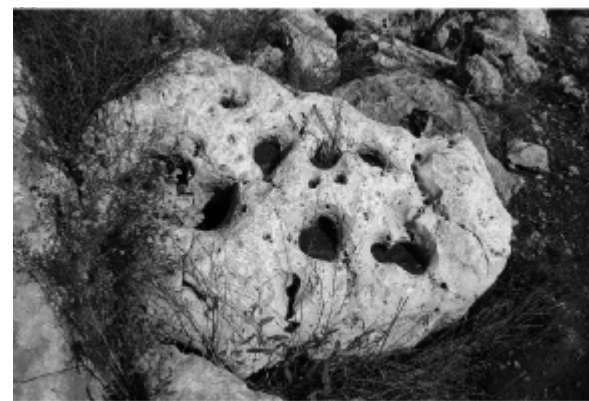
Fig. 19b - ALVEOLIZZAZIONE DELLA PIETRA CALCAREA

Dopo la caduta della protocrosta, si innesca il processo di alveolizzazione, che comporta la formazione di piccoli alveoli, entro i quali si deposita la terra. Oltre al degrado provocato dagli alveoli, che aumentano di dimensione con l'aumentare del degrado, bisogna considerare quello provocato dalla terra, che ospita vegetazione infestante.

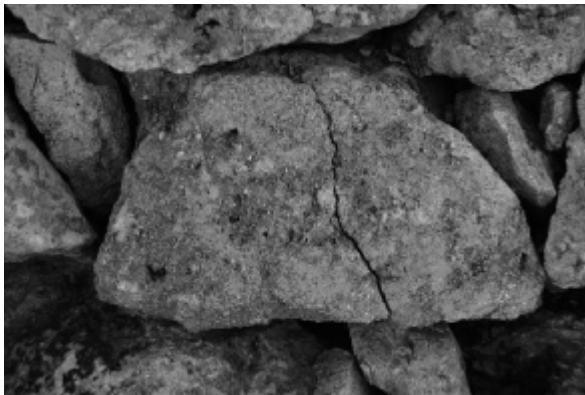
Fig. 19d - LESIONE DI UN CONCIO LAPIDEO

Il dilavamento del legante e l'irregolarità dei conci provocano una cattiva distribuzione delle tensioni sui conci stessi. Esse si concentrano in pochi punti, provocando lesioni e rottura dei conci.

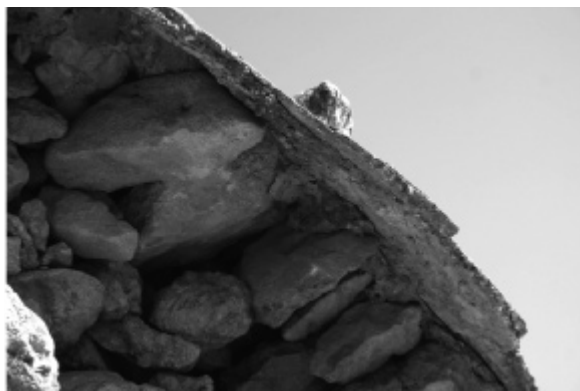
Fig. 20a

Fig. 20 - DEGRADO DEGLI INTONACI

1. la pressione sviluppata dai cristalli di ghiaccio provoca lesioni parallele alla superficie esterna dell'intonaco, causando caduta di materiale per esfoliazione;
2. la riprecipitazione dei sali contenuti nell'acqua e del carbonato di calcio disciolti precedentemente, crea una protocrosta superficiale molto compatta che, cadendo, scopre una superficie molto porosa (a causa della dissoluzione del carbonato di calcio) e facilmente degradabile. Nell'immagine è chiaramente visibile la protocrosta e lo strato poroso sottostante.

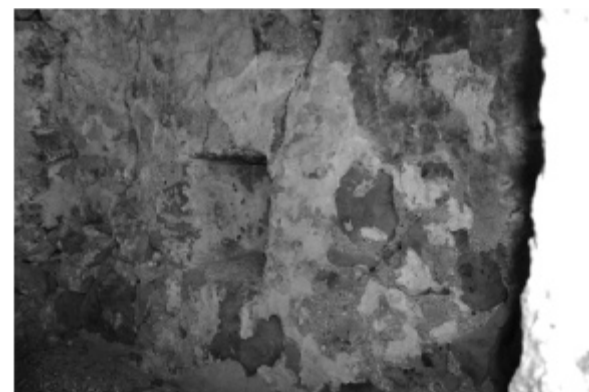
Fig. 21 - DEGRADO DEGLI SCIALBI DI CALCE

La mancanza di manutenzione e l'umidità provocano patine biologiche, cicli di gelo/disgelo, decoesione, sollevamento, lacune, fenomeni di polverizzazione al tatto.
